**PROGETTO DI CONSOLIDAMENTO DEI MOVIMENTI FRANOSI CARTOGRAFATI NEL
P.A.I. (Scheda n°38 : Sassofeltrio - Capoluogo PS 267028 PS267029) CHE
INTERESSANO LE MURA DI CINTA, LA STRADA DI INGRESSO PRINCIPALE
E ALCUNI EDIFICI DEL CENTRO STORICO DI SASSOFELTRIO**

PROGETTO ESECUTIVO

**Relazione Tecnica Illustrativa
e Documentazione Fotografica**

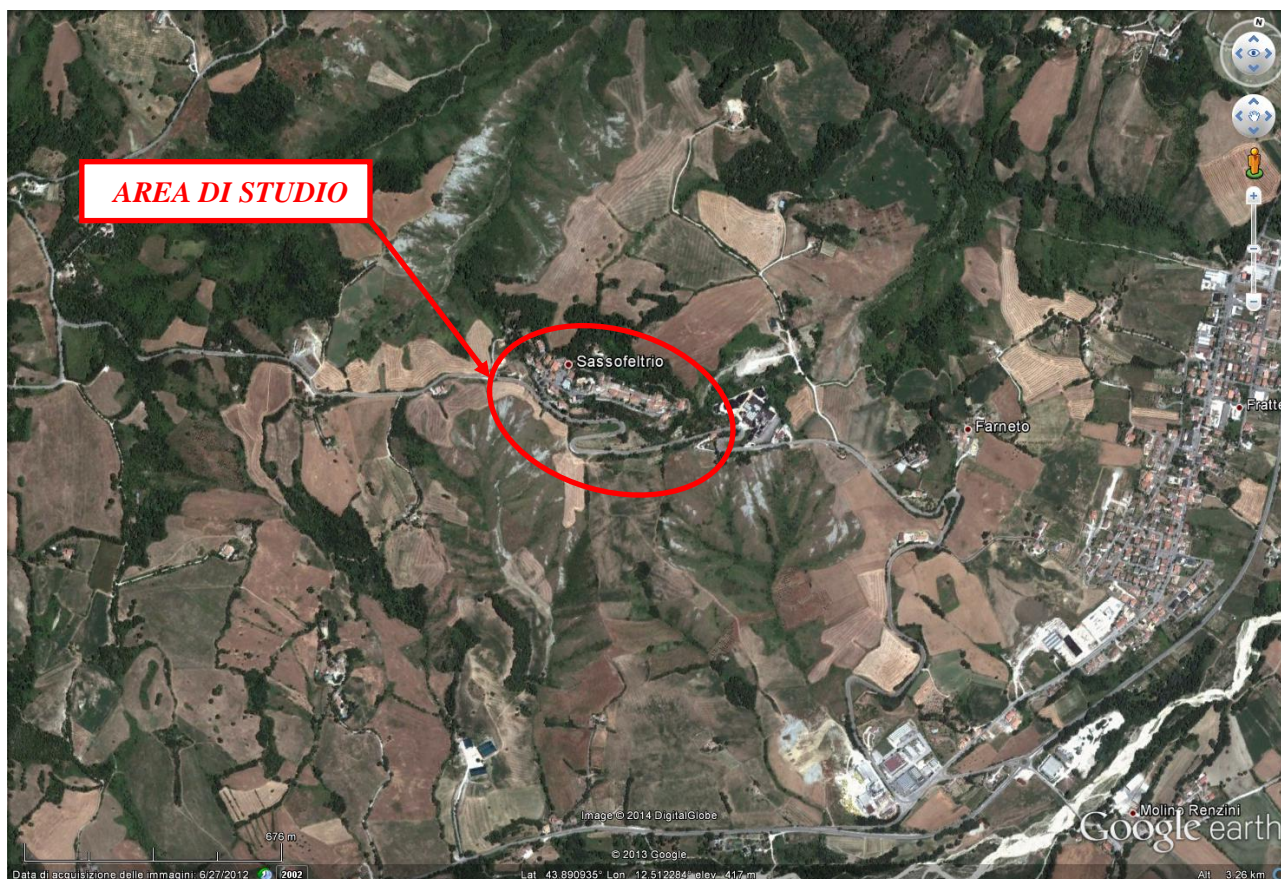
Figura 1: foto aerea dell'area di studio (fonte Google Earth).

- A. La pendice rocciosa confinante con la strada provinciale n°19 di accesso al capoluogo Sassofeltrio;
- B. La zona di ingresso al centro storico di Sassofeltrio prospiciente la Via Angelo Battelli.

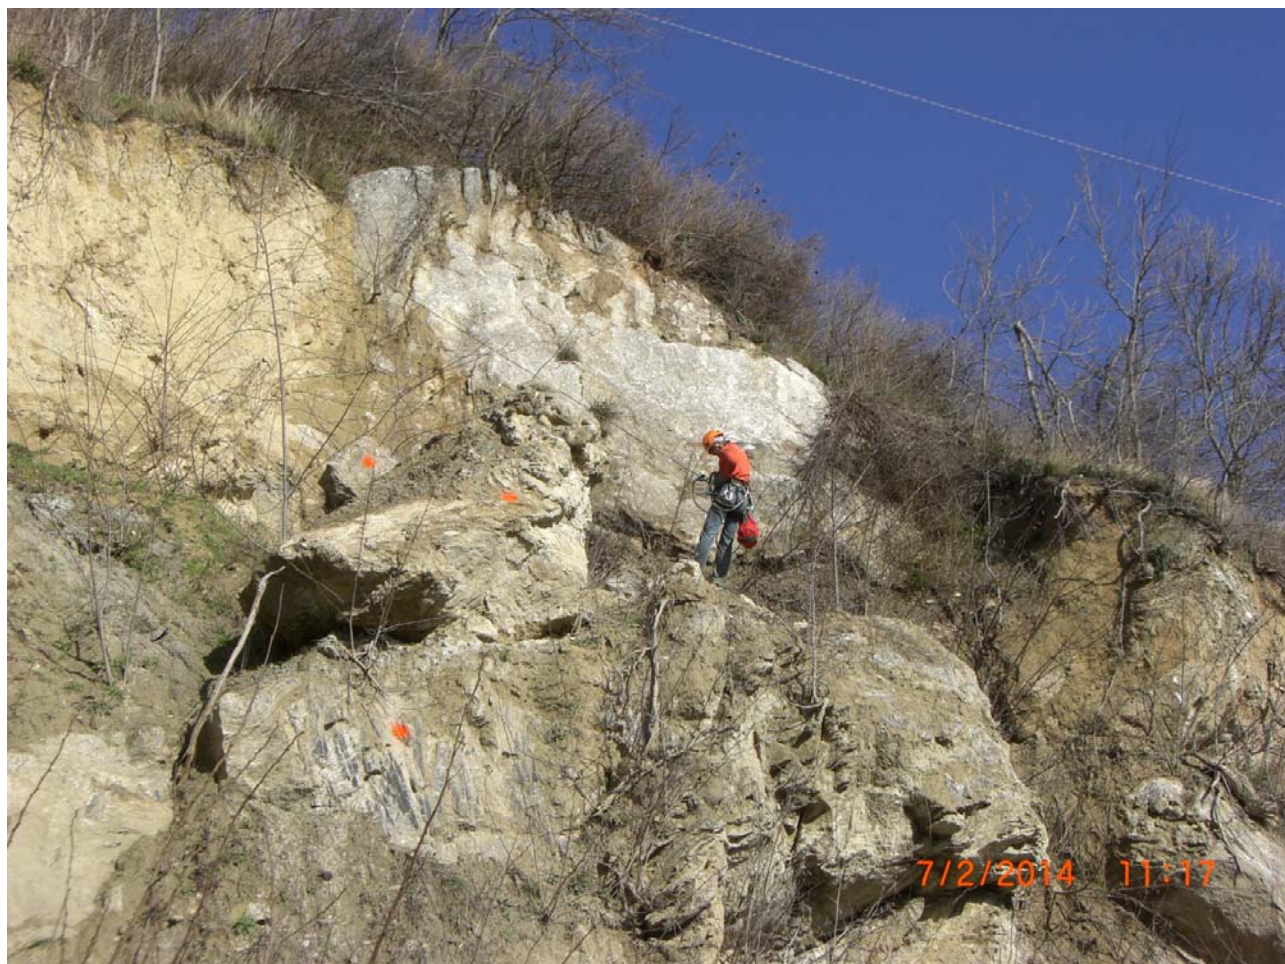
Zona di intervento A: veduta generale della parete rocciosa sulla quale si dovrà realizzare l'intervento di rafforzamento corticale di progetto. È evidente il forte stato di degrado nel quale attualmente si trova la parete rocciosa, con numerosi massi in condizioni di precario equilibrio e prossimi al crollo.

La “*zona di intervento A*” è caratterizzata dalla presenza di fenomeni di **dissesto per crollo e/o scivolamento di massi** rocciosi, fenomeni che minacciano seriamente la viabilità della sottostante strada di accesso al capoluogo Sassofeltrio e la cui evoluzione retrogressiva potrebbe arrivare ad interessare le soprastanti mura perimetrali e gli annessi edifici del centro storico di Sassofeltrio.

- realizzazione di una scogliera in massi rocciosi ciclopici, da realizzare al piede della scarpata rocciosa in dissesto, ed avente la funzione di protezione della viabilità sulla strada provinciale presente a valle della scarpata stessa, già in passato interessata dal crollo di massi rocciosi. La scogliera, di forma trape-

- realizzazione sulla parete rocciosa di *ancoraggi passivi di ancoraggio di cucitura e contenimento dei blocchi rocciosi di maggiori dimensioni potenzialmente instabili*. Gli ancoraggi, di lunghezza di 4,80 metri lineari, saranno disposti secondo una maglia romboidale di dimensioni di 3,0 x 6,0 metri. Sulla porzione centrale della parete rocciosa, caratterizzata da pendenze sub-verticali, gli ancoraggi saranno infittiti secondo una maglia di dimensioni 3,0 x 3,0 metri. Successivamente si provvederà alla stesa della rete metallica, collegata agli ancoraggi sopra descritti mediante piastre in acciaio per la messa in tensione della rete stessa. Infine, a completamento del lavoro di *“rafforzamento corticale”* dell'intera parete rocciosa, verranno posizionati dei cavi di acciaio di diametro di 12mm, passanti per gli ancoraggi ed a formare un reticolo romboidale di contenimento della rete metallica e quindi dei blocchi rocciosi. I cavi di acciaio saranno anch'essi messi in tensione mediante ulteriori piastre in acciaio. Il tutto è dettagliatamente illustrato negli elaborati grafici di progetto (*Tavole 2.1 , 2.2 e 2.3*).

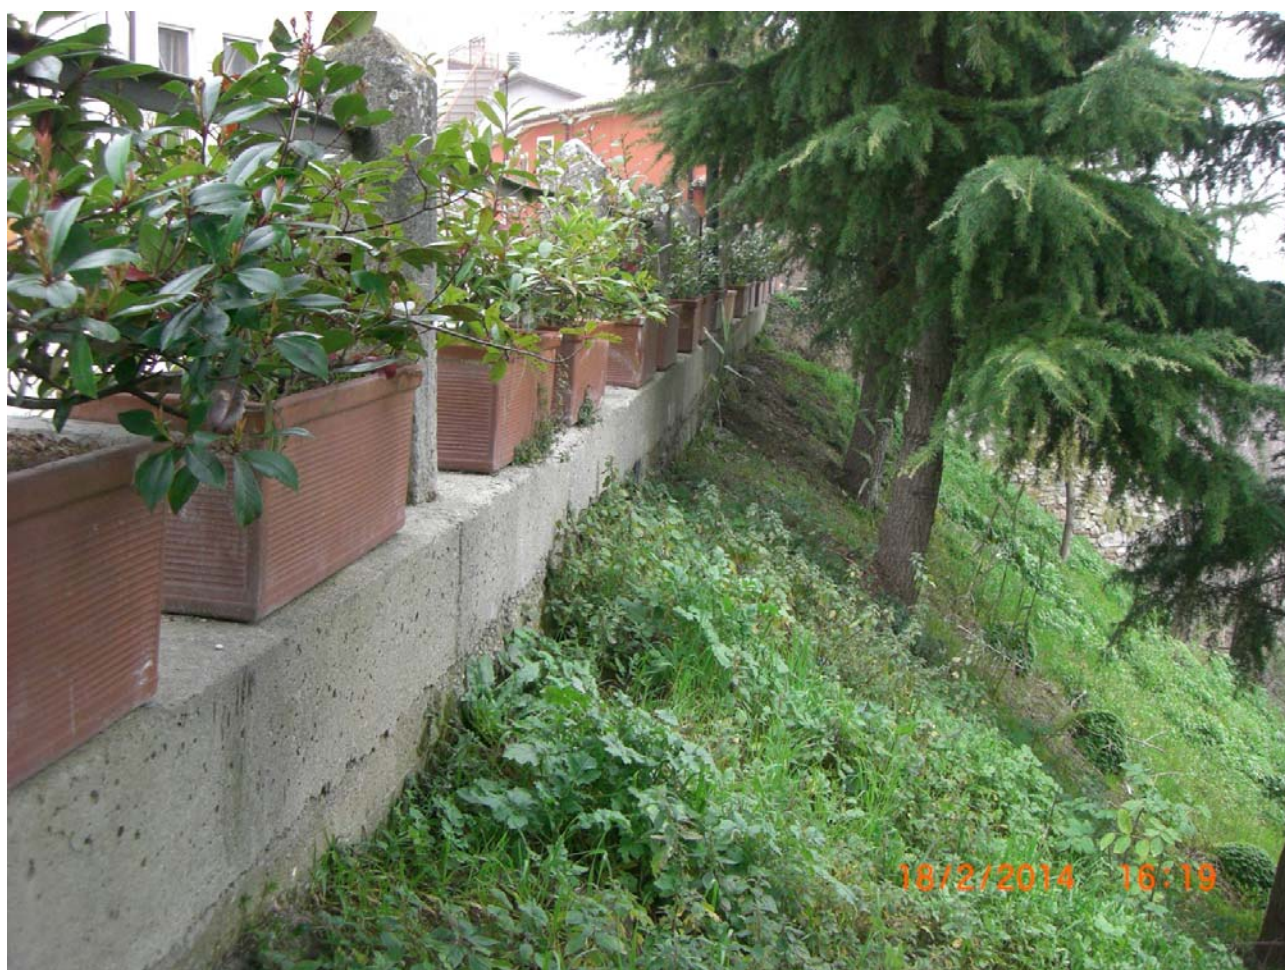
Zona di intervento B1: veduta generale del versante posto immediatamente a valle della Via Angelo Battelli, all'ingresso del centro storico di Sassofeltrio, sul quale si dovrà realizzare il nuovo tratto del muro di cinta ed il soprastante parcheggio.

Nella “Zona di intervento B1” le opere di progetto previste consistono nel completamento di un tratto delle mura perimetrali, mura poste a sostegno e salvaguardia della Via Angelo Battelli e degli edifici del centro storico di Sassofeltrio. L'intervento si realizza mediante:

- realizzazione di un muro di contenimento in c.a. di altezza di 6,30 metri fondato su reticolo di micropali diametro 200mm ed ancorato con tiranti passivi realizzati con barre dywidag diametro 26,5mm inserite in perforazioni da 110mm ed iniettate con boiaccia di cemento. Il paramento esterno del muro sarà rivestito con pietra del luogo;

- realizzazione di un rilevato sul retro del muro realizzato con materiale arido costituito da macerie triturate di inerti per il 70% e da misto granulometrico frantumato tipo 40/70mm per il restante 30%. Il rilevato dovrà essere costipato con mezzi idonei fino ad ottenere il valore del 95% della prova AASHO modificata;

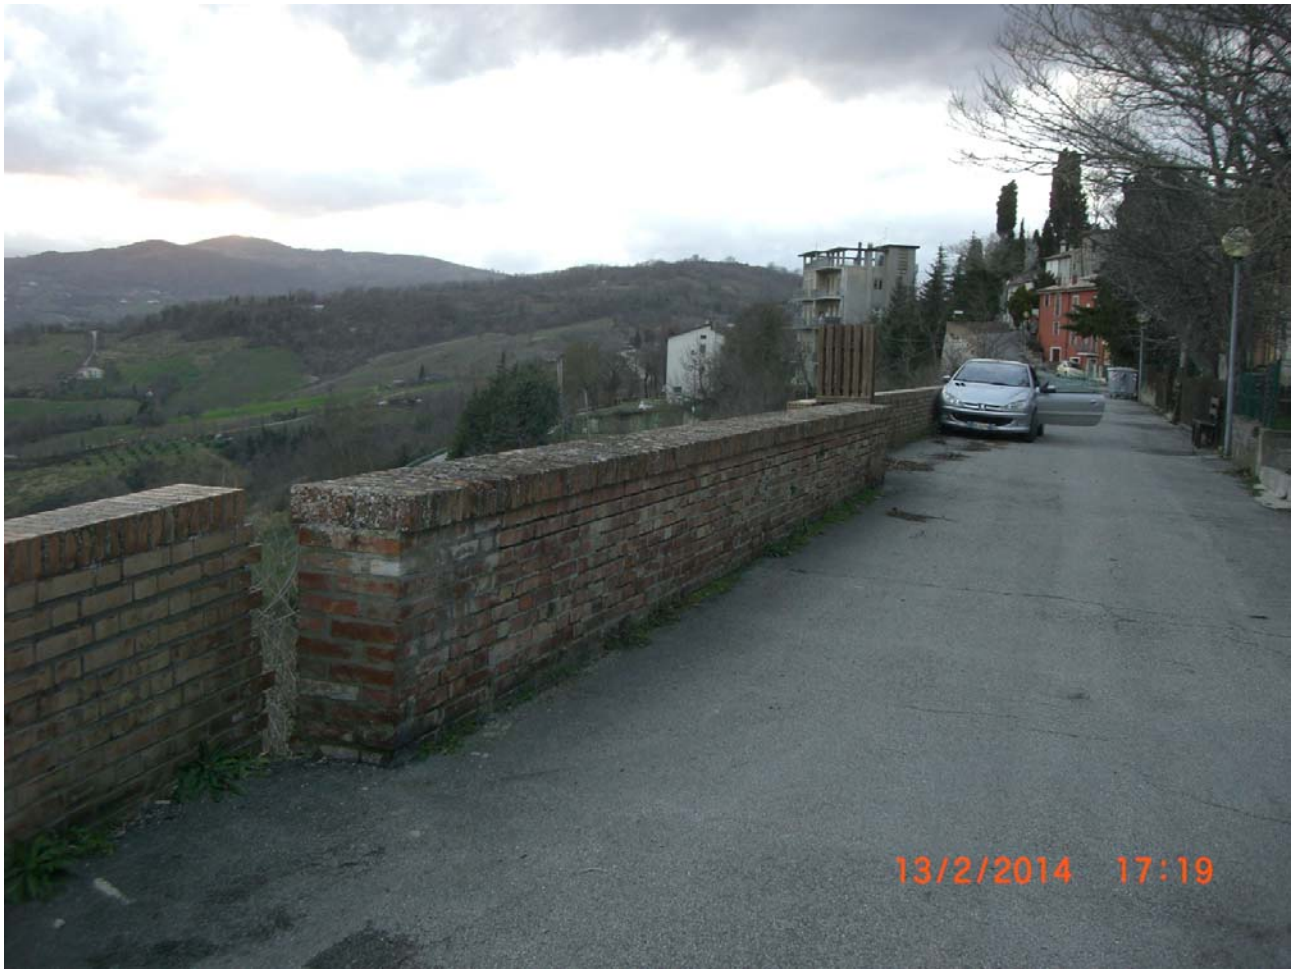
Zona di intervento B2: tratto del muro di cinta su via circonvallazione da demolire e ricostruire in linea con la restante mura di cinta.

La “Zona di intervento B2” è ubicata lungo la via Circonvallazione, interessa un tratto di mura di cinta di lunghezza di circa 10 metri che si presenta traslato verso monte rispetto alla restante linea delle mura di cinta del centro storico.

- rifacimento del paramento murario in pietra in modo da allinearlo con quello delle porzioni laterali esistenti;
- demolizione del parapetto in mattoni e rifacimento dello stesso traslato a valle di circa 70cm in modo da realizzare un'unica linea con le mura esistenti;
- ripresa del manto stradale con bynder di finitura.
